LAUDO DE VISTORIA

SOLICITANTE: SECRETARIA MUNICIPAL DE EDUCAÇÃO - SEMED

Imóvel: ESCOLA RAQUEL DE QUEIROZ.

Data: 15/12/2021

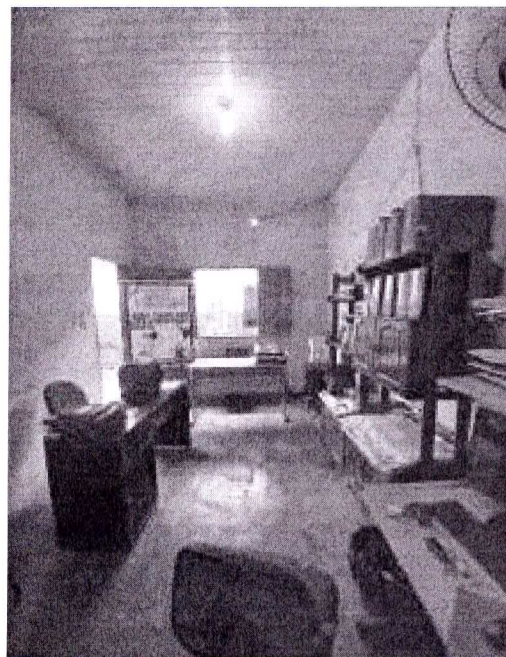
Figura 8 – Sala da Diretoria/Secretária.

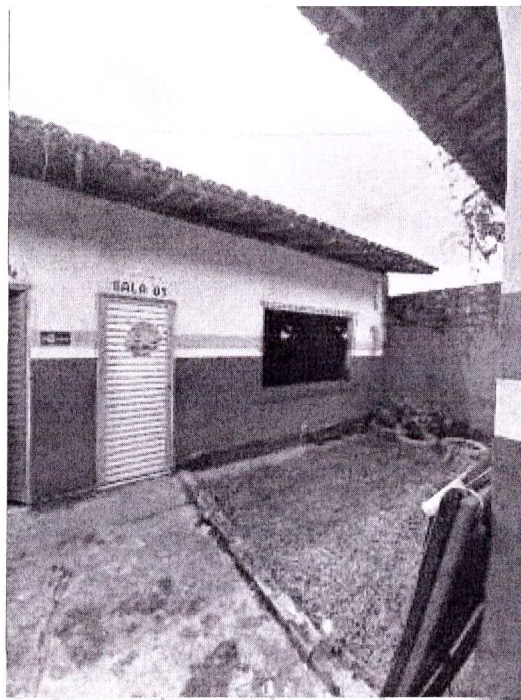
Figura 10 – Anexo de sala de aula.

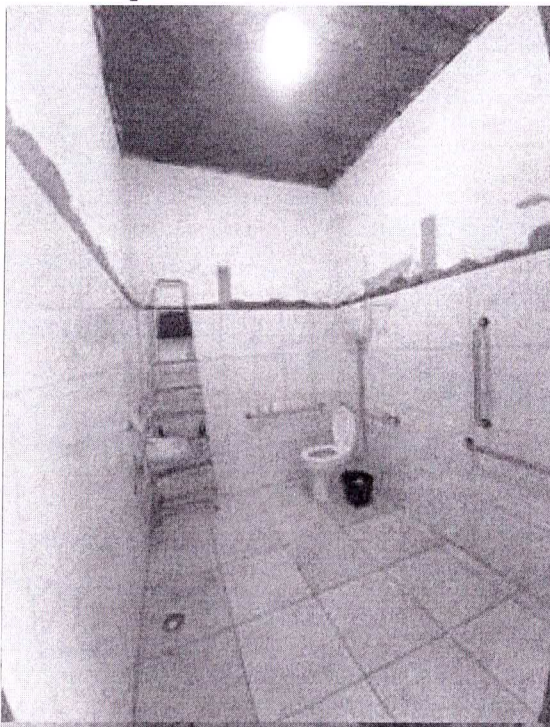
Figura 11 – Banheiro Acessível

As adaptações no imóvel estão aocntecendo de forma gradativa. É importante ressaltar que foi feita a instalação do piso tátil e a construção de um novo banheiro para PNE.

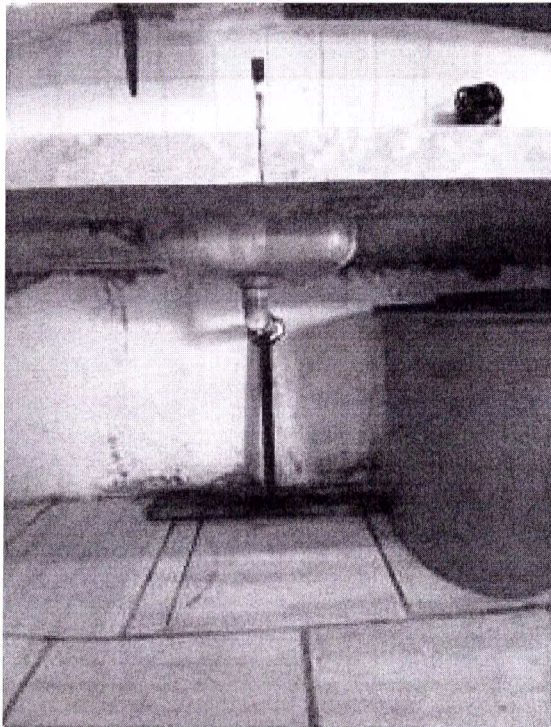
Figura 13 – bancada de concreto revestida da
Copa/ cozinha, Tubulação Sustentada de forma
inadequada.

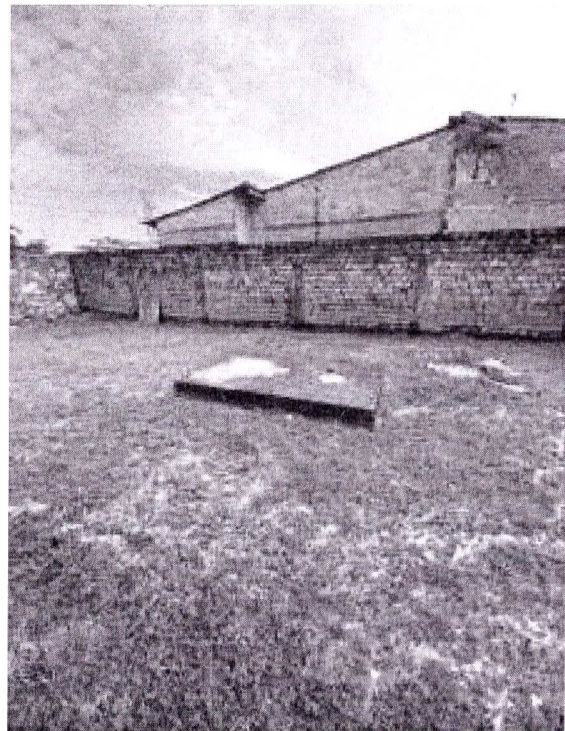
Figura 14 – Fossa da escola.
