LAUDO DE VISTORIA

SOLICITANTE: SECRETARIA MUNICIPAL DE EDUCAÇÃO - SEMED

Imóvel: CRECHE DIÁCONO SÃO FRANCISCO.

Data: 15/12/2021

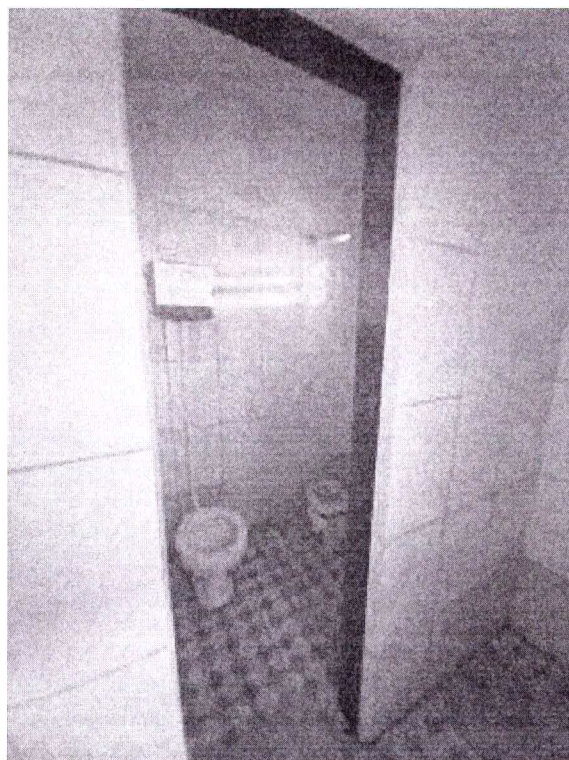
Figura 17 – Banheiro desativado

- Acessibilidade: instalação dos acessórios de acessibilidade como: piso tátil direcional e alerta; mapa tátil, placas de identificação nominal e em braille, e a finalização do banheiro PCD.
- Acabamentos: troca de piso de algumas salas de aula, pois as mesmas apresentam avarias e soltas.
- Incêndio: aquisição de extintor de incêndio.
- Instalações hidrosanitárias: é necessário que faça uma manutenção nos banheiros existentes. Algumas descargas encontram-se desativadas.
