ARQUITETURA - APROVAÇÃO

Endereço:	BR 316,SN, CENTRO/MARITUBA-PA	OFICINA ORTOPÉDICA MARITUBA 1 PAVIMENTO
Proprietário:	  PREFEITURA DE MARITUBA <i>Força pra transformar</i>	
Autor do projeto:	ANA CLAUDIA DUARTE LOPES CAU: A132153-6	
Responsável Técnico:	ANA CLAUDIA DUARTE LOPES CAU: A132153-6

LGD/MARCA:	Descrição dos pavimentos:		
	CENTRO DE TRATAMENTO ORTÓPÉDICO (1 PAVIMENTO - TÉRREO)		
	Conteúdo:	Área do terreno original: 1753,63M²	Folha:
	VISTAS FACHADA	Área do terreno pós obração: 1753,63M²	03/04
		Área construída total: 403,49M²	
Área permeável: 280,62M²			
Arquivo:	OFICINA ORTOPEDICA	Data: 13/10/2021	
	Colaborador: ROSEMIRO NETO TAINARA MONTEIRO

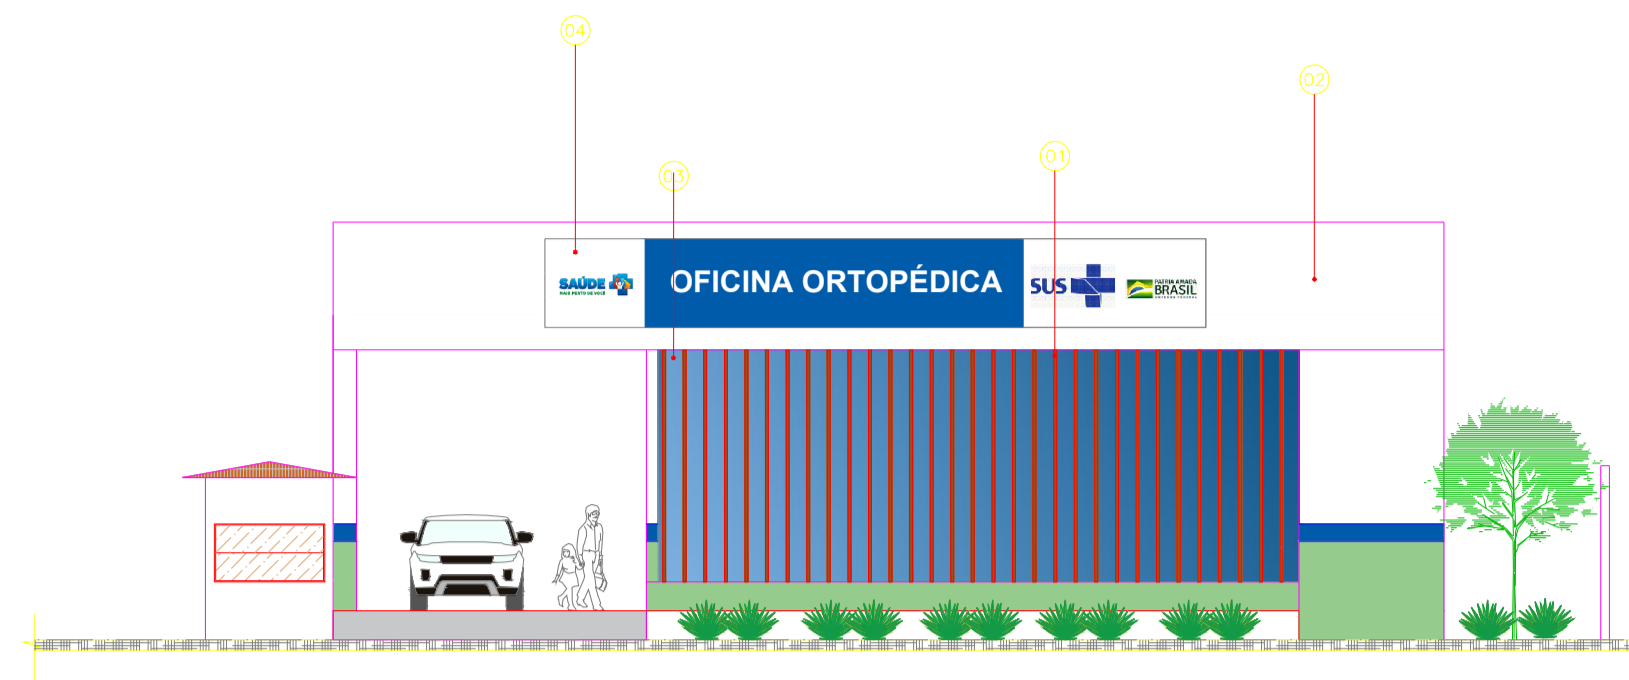
VISTA A
ESC. 1:150

- LEGENDA**
- 1- BRISE VERTICAL DE MADEIRA 4,00X0,05m;
 - 2- PINTURA EMBORRACHADA VERDE PÁTINA;
 - 3- VIDRO FIXO TEMPERADO (8mm);
 - 4- PLACA DE ACORDO COM A NORMA DO MIN.DA SAÚDE

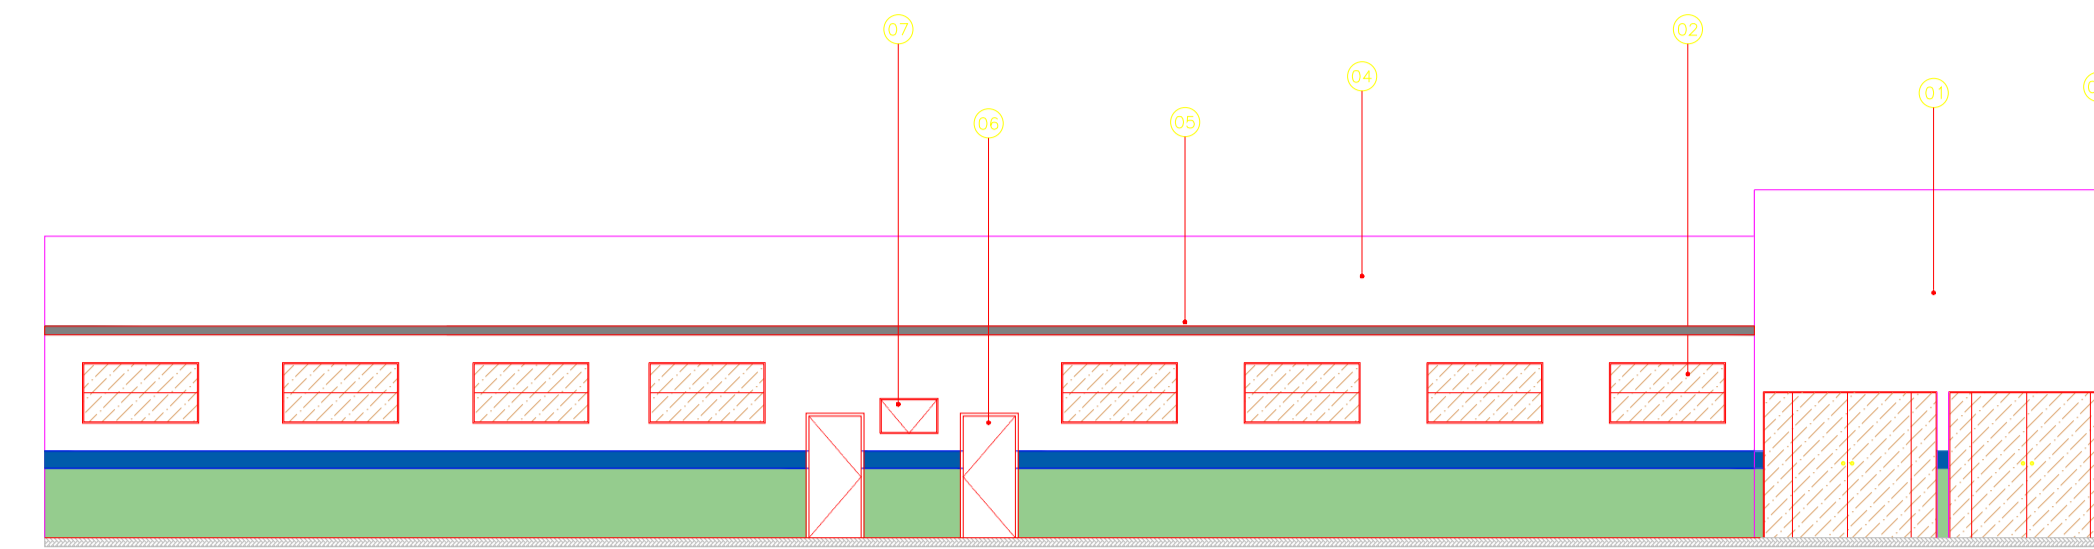
VISTA B
ESC. 1:125

- LEGENDA**
- 1- PINTURA
 - 2- JANELA BASCULANTE,VIDRO TEMPERADO (4mm);
 - 3- PORTA DE CORRER, VIDRO TEMPERADO (8mm);
 - 4- PINTURA EMBORRACHADA VERDE PÁTINA;
 - 5- PERGOLADO EM CONCRETO
 - 6- BALANÇIN
 - 7- PORTA DE MDF CARVALHO ABRIR

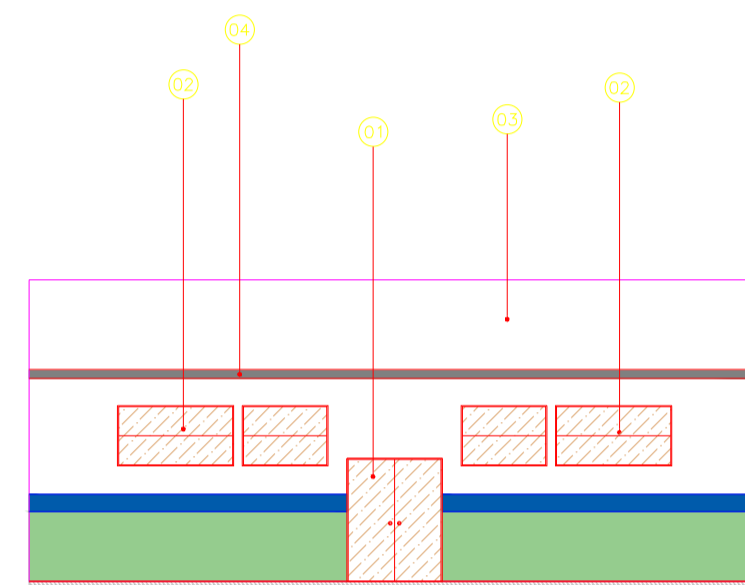
VISTA C
ESC. 1:125

- LEGENDA**
- 1- PORTA MDF CARVALHO (80cm, 2 FOLHAS);
 - 2- JANELA BASCULANTE,VIDRO TEMPERADO (4mm);
 - 3- PINTURA EMBORRACHADA VERDE PÁTINA;
 - 4- PERGOLADO DE CONCRETO

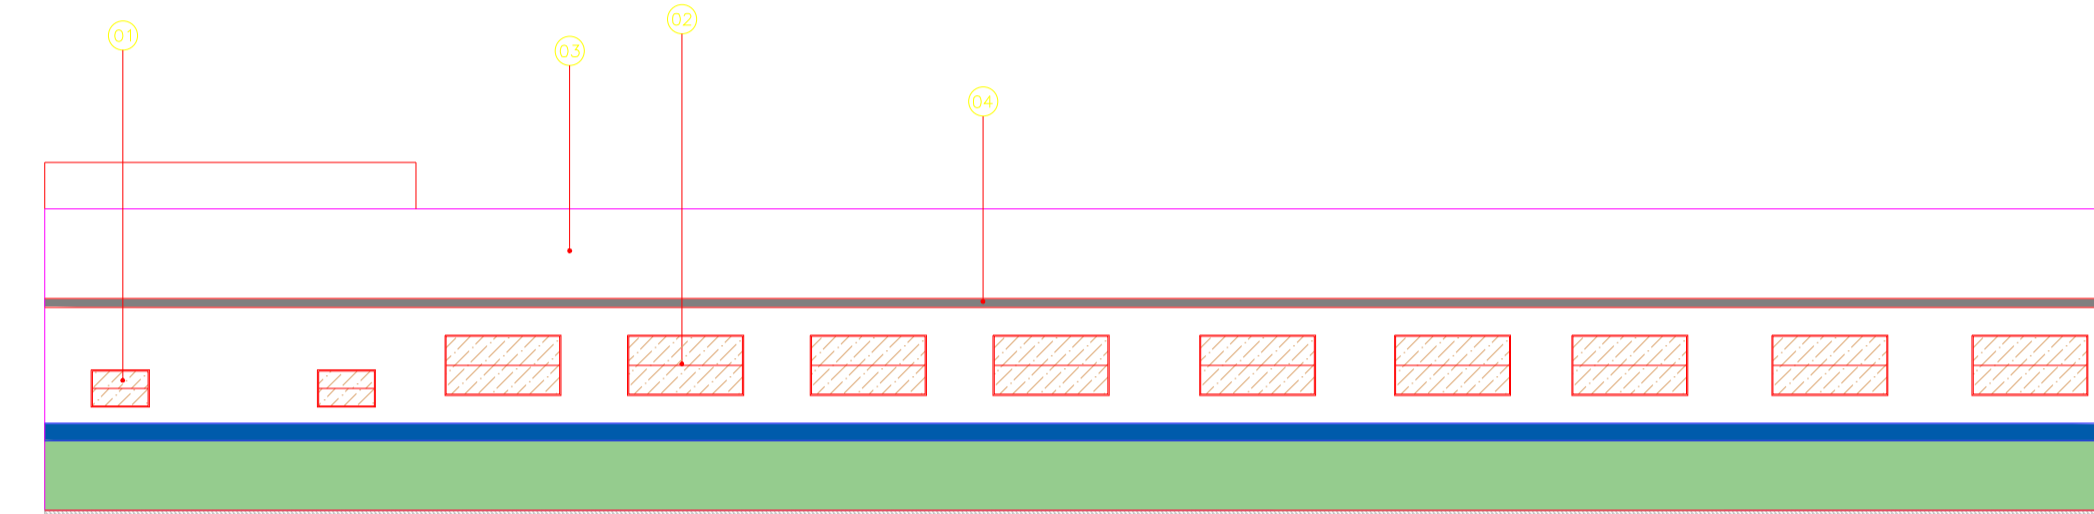
VISTA D
ESC. 1:125

- LEGENDA**
- 1- BALANÇIN BASCULANTE EM ALUMINIO COM VIDRO TEMPERADO COM 1,00 X 0,80 m;
 - 2- JANELA BASCULANTE,VIDRO TEMPERADO (4mm);
 - 3- PINTURA EMBORRACHADA,VERDE PÁTINA;
 - 4- PERGOLADO EM CONCRETO
